# PERFIL DE LAS AGUAS DE BAÑO -- PLAYA SAN LORENZO (CHARCO SAN LORENZO)

# PERFILES DE LAS AGUAS DE BAÑO

## GRAN CANARIA

MARZO 2022

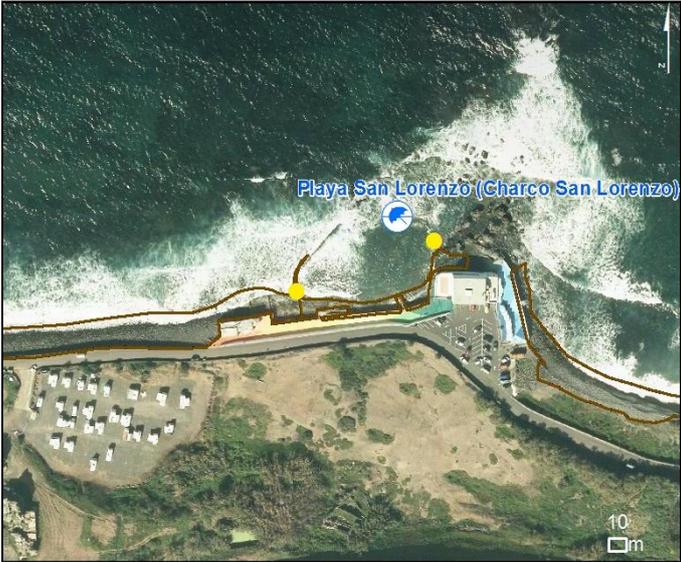
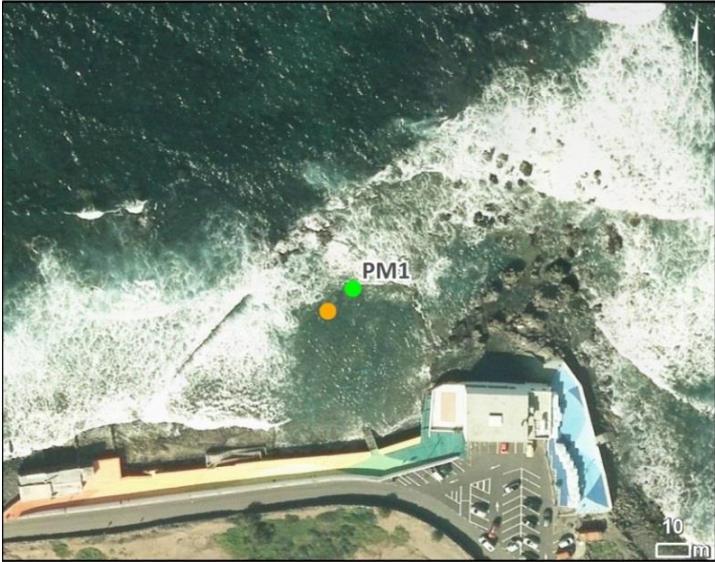
PUNTOS DE INICIO Y FIN DE LA ZONA DE BAÑO	PUNTOS DE CONTROL AMBIENTAL Y DE MUESTREO
<p style="text-align: center;"><a href="https://www.pilotajelitoralcanario.es/#">https://www.pilotajelitoralcanario.es/#</a></p>

<p style="text-align: center;">Playa San Lorenzo (Charco San Lorenzo)</p> <ul style="list-style-type: none"> <li><span style="color: blue;">—</span> Superficie útil</li> <li><span style="color: yellow;">●</span> Puntos de inicio - fin zona de baño</li> </ul>	<p style="text-align: center;"><a href="https://nayedciudadano.mssi.es/Splayas/ciudadano/ciudadanoVerZonaAction.do">https://nayedciudadano.mssi.es/Splayas/ciudadano/ciudadanoVerZonaAction.do</a></p>

<ul style="list-style-type: none"> <li><span style="color: green;">●</span> Puntos de Muestreo</li> <li><span style="color: orange;">●</span> Puntos de Control Ambiental</li> </ul>

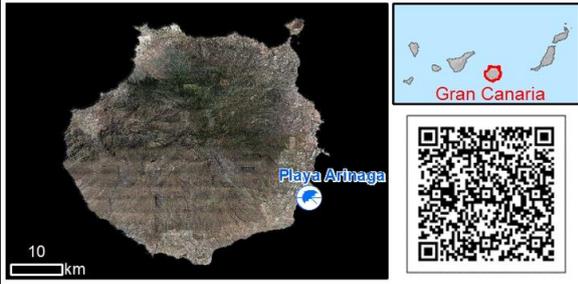
Figura 1. Información relativa a la localización de la zona de baño mostrada en los perfiles ambientales.

- **Código ZB Eurostat:** código de identificación de la zona de baño. Se trata del código que se reporta a la Comisión e identifica a la zona de baño y sus puntos de muestreo.
- **Código MSC:** Código interno utilizado por la aplicación Náyade para la identificación de las zonas de baño.
- **Tipo de zona:** indica el tipo de zona de baño (en la CCAA de Canarias todas las zonas de baño identificadas son de tipo “marítimo”).
- **Tipo de agua:** indica el tipo de agua de la zona de baño (en el caso de Canarias se trata de costeras).
- **Temporada de baño:** anual (del 01-ene al 31-dic) o estival (del 01-jun al 30-sep), correspondiente al año en curso 2021.
- Datos de la *Demarcación Hidrográfica, Provincia, Isla, Municipio y Localidades* a la que pertenece la zona de baño.
- *Mapa de localización* de la zona de baño en la DH.

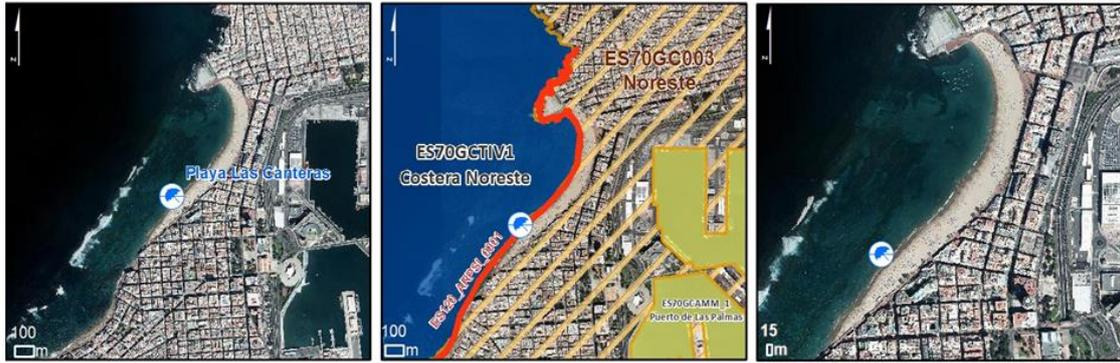
Figura 2. Información relativa a las características físicas, geográficas e hidrológicas de la zona de baño mostrada en los perfiles ambientales.

- *Masas de agua asociada* y su tipología (subterránea, superficial costera natural o muy modificada), identificándola con su código y nombre (según la información del Plan Hidrológico de la DH).
- *Área de Gestión del Riesgo de Inundaciones/Tipología:* Código de las Áreas con Riesgo Potencial Significativo de Inundación (ARPSIs) identificada en la zona de baño o en su proximidad según el Plan de Gestión del Riesgo de Inundación (PGRI) de la DH, así como la tipología de la misma (costera o fluvial-pluvial).
- Principales características físicas, oceanográficas e hidrológicas (batimetría, exposición al oleaje, corrientes, mareas, precipitación, índice de torrencialidad).
- *Sustrato* de la zona de baño (arena fina o gruesa, grava, piedras o si es sustrato artificial).
- Mapas de localización de la zona de baño, de la masa de agua asociada y ARPSIs identificadas.

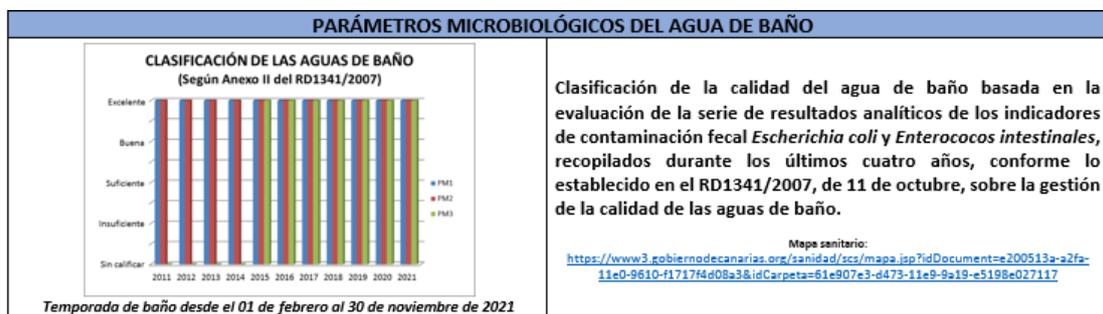
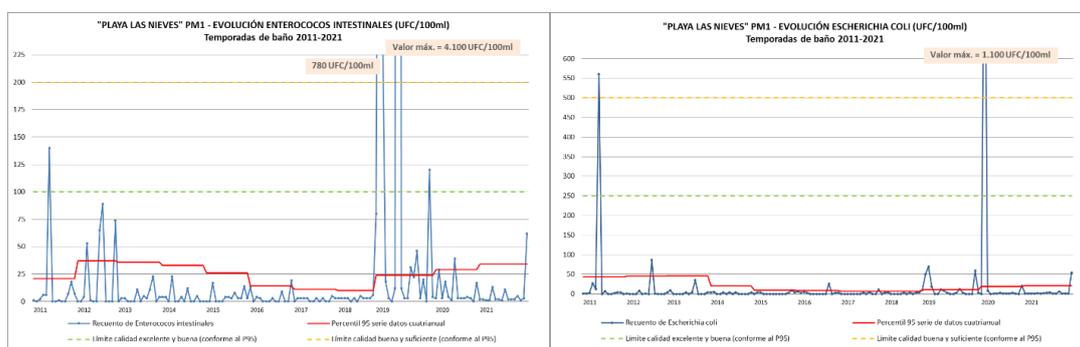
Figura 4. Información sobre la evolución de los parámetros microbiológicos (*Escherichia Coli* y *Enterococos Intestinales*) y la clasificación del agua de baño.

La información mostrada en el perfil ambiental es de tipo sanitario de las aguas de baño con base a la evaluación de las mediciones realizadas en los puntos de muestreo (control sanitario - NÁYADE), aportando las gráficas de evolución de las mediciones de los indicadores de contaminación fecal *Escherichia Coli* y *Enterococos Intestinales* en cada punto de muestreo de

la zona de baño, así como la *clasificación de las aguas de baño* (Excelente, Buena, Suficiente, Insuficiente o Sin Calificar).

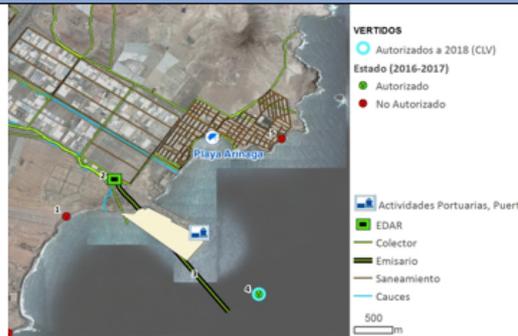
Figura 6. Información relativa a los posibles focos de contaminación de corta duración, naturaleza de la misma y autoridades competentes.

La información que se presenta en este bloque se refiere al riesgo de que se produzca una contaminación de las aguas de baño, para ello se analizan los posibles *focos de contaminación puntual* (red de saneamiento, vertidos censo 2018 y anterior, existencia de EDAR, EBAR, EDAM, fosas sépticas, actividades industriales potencialmente contaminantes...) y *focos de contaminación difusa* (principalmente puertos comerciales, deportivos, pesqueros...) así como los *cauces* (barrancos principales, barranquillos...) que desemboquen en la zona de baño o cuyo vertido pluvial pueda afectar a la misma.

Se han contabilizado todos los episodios de contaminación de corta duración y circunstancias excepcionales por motivos microbiológicos registrados en Náyade desde el año 2011 hasta el 2020 como antecedentes ocurridos.

En función de lo observado y de los antecedentes de episodios de contaminación registrados, se valora la *naturaleza* de la posible contaminación (aguas residuales urbanas brutas y/o tratadas, aguas pluviales, salmueras, hidrocarburos, vertidos de piscinas, industriales...), la *frecuencia* de ocurrencia y *duración* esperada de la misma.

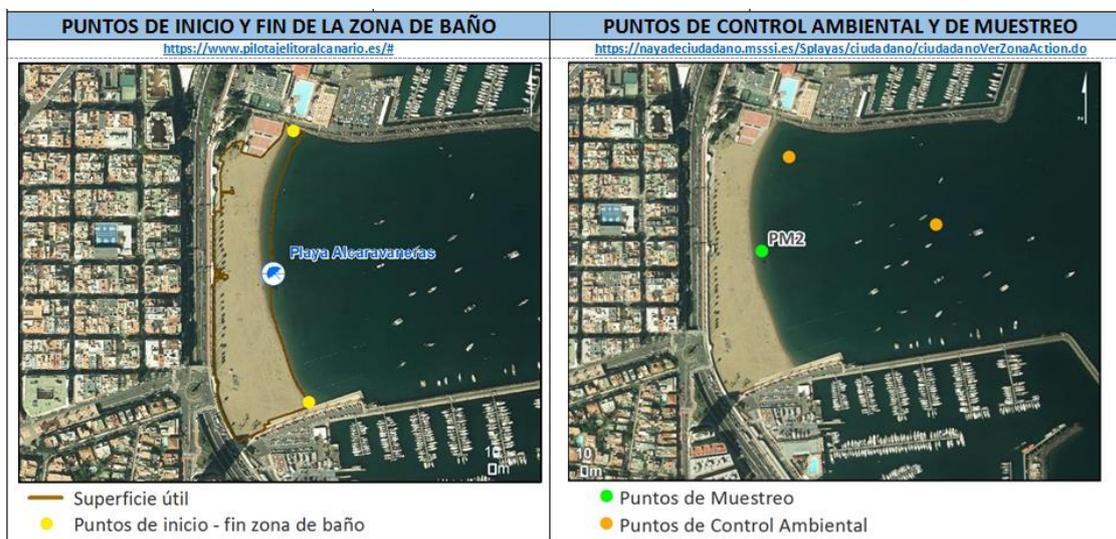
Figura 7. Límites de la zona de baño y puntos de control ambiental y de muestreo.

Los límites de la zona de baño se han indicado mediante los *puntos de inicio y fin* de la misma. Como no se dispone de la superficie de la zona de baño, se ha representado la *superficie útil* de la playa facilitada por GRAFCAN.

Por otro lado, se muestran los puntos de muestreo activos (últimos reportados por NÁYADE) de la zona de baño, así como los puntos de control ambiental propuestos a partir de los posibles focos de contaminación observados en la zona.

Se ha de considerar que, mientras que los puntos de control sanitario son fijos, los puntos de control ambiental podrían variar tanto en localización, como en número, debido a que su propósito es identificar el origen de la posible contaminación.
